vol.157

紙も火傷する!? 火ぶくれについて

# 紙面の膨れ、波状になったしわは、 高温での強制乾燥が原因でした。

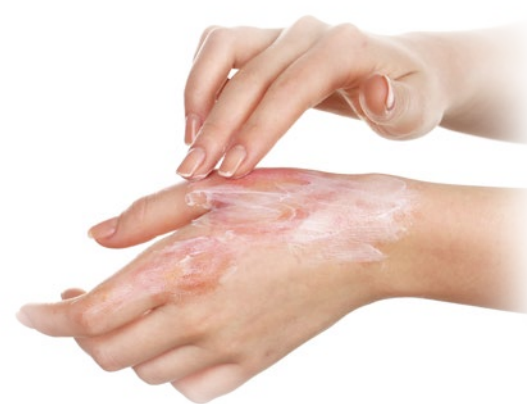
火傷した際にできた水疱を「火ぶくれ」とありますが、  
印刷にも火ぶくれがあるのをご存知でしょうか。用紙の表面が部分的に膨れ上がる  
印刷不良のことを指し、ブリスター、ブリスティングとも呼ばれています。  
今回は、この火ぶくれについてご紹介します。

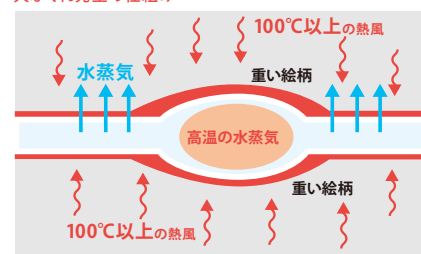
今回ご紹介する火ぶくれは、輪転印刷でしか発生しません。その大きな要因は乾燥工程にあります。平台印刷は刷本を自然乾燥させますが、輪転印刷は印刷の終わった刷本を、すぐ折り加工パートに送り込むため、ドライパートという部分で紙の両面から100℃以上の熱風を当てて強制的に乾燥させます。そのため、ドライパート通過時に用紙に含まれる水分が蒸発。この際、印刷面にベタ等の重い絵柄があると塗布されたインキによって蒸発が阻害され、逃げ場をなくした高温の水蒸気が用紙の繊維を破壊して、紙面が膨張してしまうわけです。

火ぶくれ発生仕組み

一般的には水分含有量が低く、水蒸気が逃げやすい(透気度が高い)薄い紙の方が、火ぶくれが起こりにくくなります。さらに表面コーティングの少ない用紙を選ぶことも有効です。その他の防止策としては、乾燥温度が高いと水蒸気の膨張体積が大きくなり、用紙へのダメージが増すため、ドライパートの乾燥温度を低めに設定するという方法もあります。面積の広いベタ印刷(特に複数色を重ねたリッチブラック)を避けるなども効果的です。また火ぶくれに似た現象に「火じわ」があり、こちらも輪転印刷特有の問題のひとつです。ドライパートでの急激な加熱によって、印刷部と白紙部の水分量に差が発生。それが用紙収縮の差となり、ちりめん状のしわとなって現れます。火じわも火ぶくれ同様、乾燥温度を下げることで軽減できますが、温度を下げすぎるとインクが乾かずに汚れの原因となるため注意が必要です。

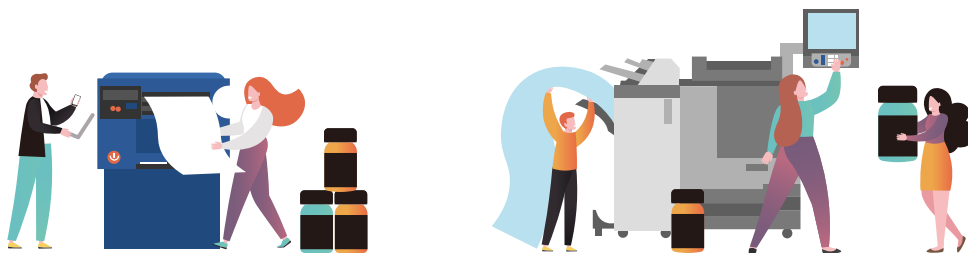
| | 火ぶくれしにくい | 火ぶくれしやすい |
| 紙の薄さ | 0.09mm | 0.25mm |
| 用紙のコーティング量 | 少ない | 多い |
| 乾燥温度 | <br>温度：低 | <br>温度：高 |
| ベタ印刷の面積 | <br>C=40 M=40 Y=40 | <br>C=40 M=40 Y=40 K=100 |
