# USEFUL PRINTING INFORMATION

**vol.162**

環境にやさしい無処理プレート

# 印刷技術の進化で品質の向上と 持続可能な社会が動きだす

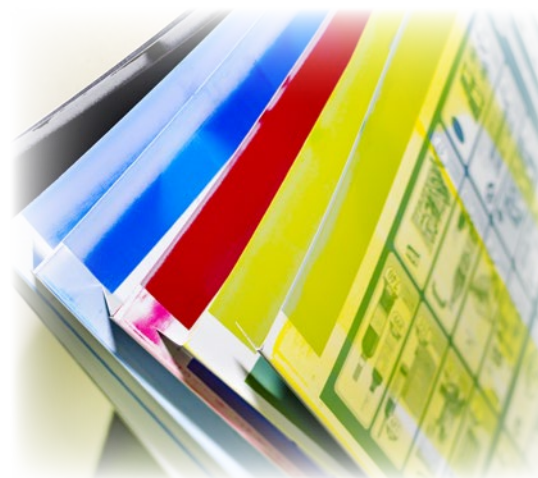
### 環境面から考えた 機上現像方式

#### ■ 今までの刷版

#### ■ 無処理版の刷版

#### 時間削減

#### コスト削減

#### 環境対応

#### 品質向上

カスやゴミが  
つきにくい

無処理プレートでは、「機上現像」という手法で刷版の現像処理を行います。有処理プレートの薬剤を使用して現像機に通す仕組みとは異なり、現像処理前のプレートを印刷機にセットして印刷準備作業の中で現像処理を行います。この手法では、印刷機を安定させる準備運転時に、湿し水とインクの粘着力によって非画線部を剥がし取ることで現像処理が完了します。

有処理プレートで使用する薬剤は、現像機内にカスやゴミが溜まりやすく、刷版に付着しやすいためメンテナンスに十分な注意が必要でした。くわえて現像液やガム液の状態水洗状況の不安定性により現像不良が起きてしまう可能性も高くなります。無処理プレートを使用する場合、薬剤による現像処理が不要なため、有処理プレートよりも安定した網点の再現が可能になります。またメンテナンスやオペレーションを簡易化するとともに、工数減により不具合の発生リスクを抑えることもできます。無処理プレートは導入に伴う新たな生産ノウハウが必要となりますが、現在では安定した印刷品質のご提供が可能となっています。
